# ZinCo Pressebericht

### Elbphilharmonie in Hamburg

# Befahrbare Meisterleistung

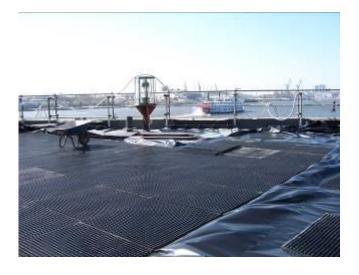
Dateiname: 100 1009.jpg

#### Bildunterschrift:

Die extrem hoch belastbare Dränage- und Bautenschutzplatte EL 202 liegt auf der Trenn-

und Gleitfolie TGF 20.

Auf Basis der um zwei Prozent geneigten Stahlbeton-Tiefgaragendecke mit unterlaufsicherer bituminöser Verbundabdichtung startete der Systemaufbau mit einer zweilagigen Trenn- und Gleitlage. Die Trennlage, ein objektspezifisches Vlies, bietet zusätzlich mechanischen Schutz, da sie etwaige Steinchen oder Schmutzteile zu absorbieren vermag. Die Folie TGF 20 als zweite Lage dient der Gleitfunktion. Darauf schloss sich die hoch belastbare Dränage- und Bautenschutzmatte Elastodrain EL 202 an. Diese ist aus vollvulkanisiertem Kautschuk und dank hoher Noppenzahl und extremer Steifigkeit (Shorehärte: 75 Shore A) der ideale Unterbau für solch hohe Belastungen wie Fahrbeläge. Das Systemfiltervlies PV grenzt die Dränageschicht gegenüber Schotter und Splitt ab, welcher per Radlader

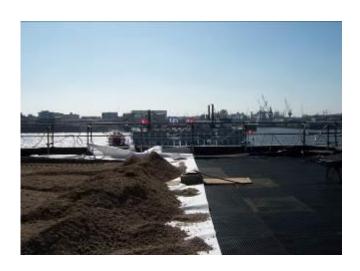
Dateiname: 100\_1005.jpg

#### Bildunterschrift:

Auf Elastodrain EL 202 folgten im weiteren Aufbau das extra steife Systemfilter PV und

danach Schotter und Splitt.

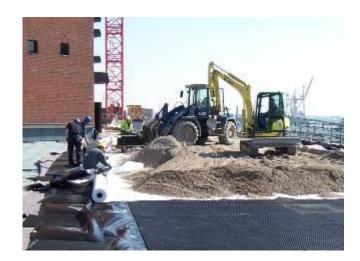
Dateiname: 100\_1003\_.jpg Quelle: ZinCo

# Bildunterschrift:

Dank Elastodrain EL 202 ist die Dachabdichtung bereits in der Bauphase befahrbar für Radlader

und Kleinbagger.
